아이디스 기술정보

2019년 4월

이달의 현장사례 1 -차량번호인식 간헐적 안됨

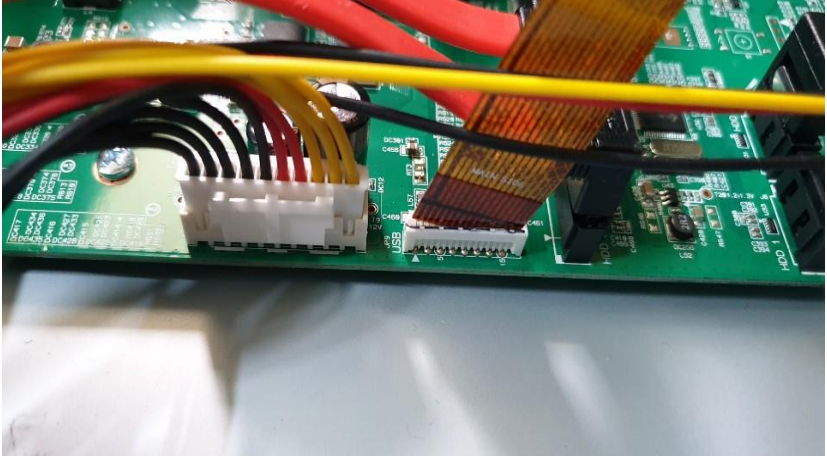
사이트 명	XX빌딩
구성	TDR1642
증상	전면 USB포트 불량
증상사진

<p>전면패널 연결 케이블 접촉 불량</p>
문의내용	<p>신규설치 중으로 전면 USB포트에 마우스 연결했으나 동작 안됨 마우스 교체 후에도 동일증상 발생</p>
확인내용	<p>공장 초기 출하 상태가 아닌 설치 업체 또는 납품 업체가 추가 HDD 장착 작업 진행에 의한 작업 불량으로 확인됨.</p>
처리내용	<ol style="list-style-type: none"> 1. 메인보드와 전면패널 연결 케이블 접촉불량으로 재 체결 후 정상동작 확인 2. 제품 탑 커버 오픈 후 HDD 추가 등 작업 시 케이블 접촉 주의 필요 3. HDD 증설 작업 후 반드시 제품 정상 동작 확인 후 출고 요망

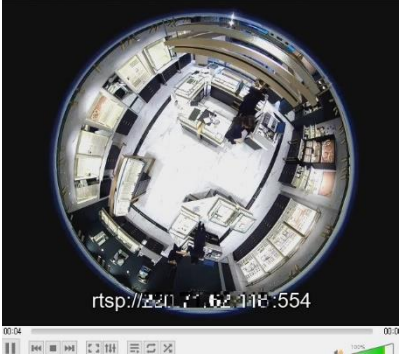
<p>rtsp://xxx.xxx.xxx.xxx:554/track ID=5 영상</p> </div> <div style="text-align: center;">

<p>실제 5번 채널 영상</p> </div> </div>
문의내용	PC의 VLC플레이어 이용 DIR840의 5번 채널 RTSP 접속 시 1번 채널 영상 확인 됨 VLC플레이어 이용 5번 채널 영상확인 방법 문의
확인내용	<ol style="list-style-type: none"> 1. DIR840을 IRAS로 접속 시 영상 확인 됨 2. 고객에게 확인 한 접속정보 이용 상담사 PC에서 접속 시 정상 접속 됨 3. 고객 PC에서는 접속 주소의 채널 변경해도 지속 1번 채널 영상만 나옴
처리내용	<ol style="list-style-type: none"> 1. 고객 측 PC 원격 접속하여 RTSP 주소 확인 시 오류 확인 2. SA-NVR, RTSP 주소 형식 <ol style="list-style-type: none"> 1) rtsp://계정ID:PW@IP주소:RTSP포트/trackID=채널번호 예) rtsp://admin:1234@192.168.1.100:554/trackID=5 3. RTSP 주소형식 중 trackID 항목의 오타가 나거나 track ID 와 같이 띄어 쓰기 시 채널정보 인지 되지 않아 기본값인 1번 채널 영상 송출 됨
